Die Story vom Minigolf am Silobad

Bau einer Minigolfanlage am Silobad

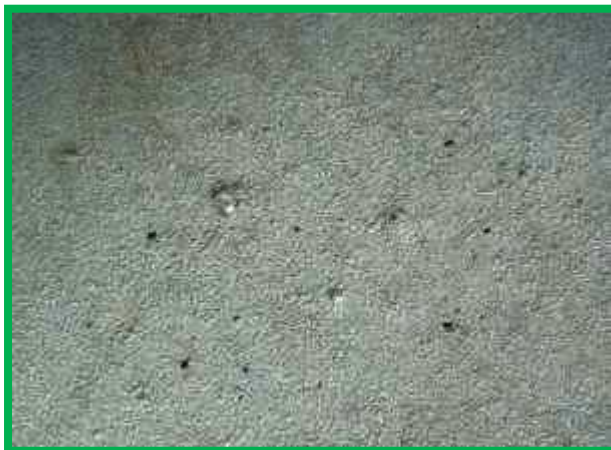
Nahezu alle Bahnen machen den Eindruck, dass sie noch abgeschliffen und teilweise noch feingespachtelt werden müssen.

An einigen Bahnen ist der Übergang Beton – Sandstein an der Seite sehr rau. Er müsste noch beigeputzt werden. So z.B. u.a. an Bahn 4 und 6.

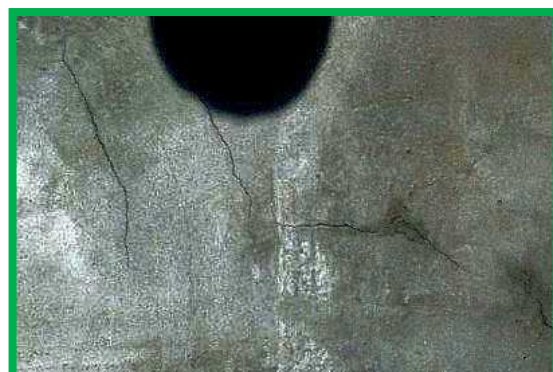
Oft lässt sich die Betonfläche der Bahnen mit der Hand abreiben. Wenn

die überall der Fall sein sollte, ist die

Lebensdauer der Anlage nur von sehr kurzer Zeit.

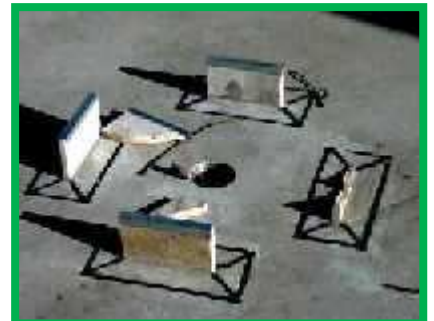
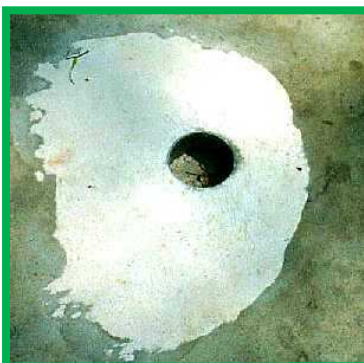
Bahn 2 Eine Natursteinplatte (im Zielkreis) ist durch Fremdeinwirkung zerstört worden. Hier sollten alle vier

Natursteinplatten durch V2A-Stahl ersetzt werden.

Zu Bahn 2 / 12 / 18 Es wird angestrebt, die gesetzten Natursteinplatten an den Bahnen 2 – 12 – 18 durch V2A-Stahlplatten zu ersetzen

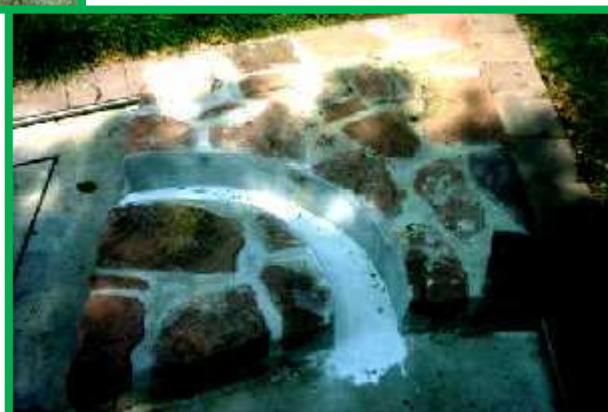
Bahn 9 Der

Beton ist bei der

Durchlaufrinne zu spachteln.

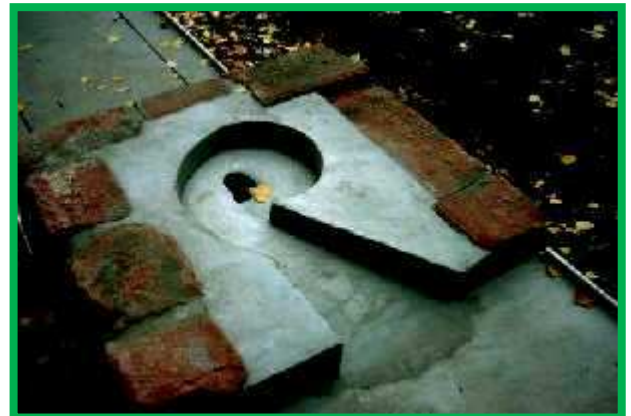
Bahn 9 Die rechte Bande des Durchlaufs ist zu rau. Dieser Mangel wurde schon im Sommer festgestellt, aber nie beseitigt.

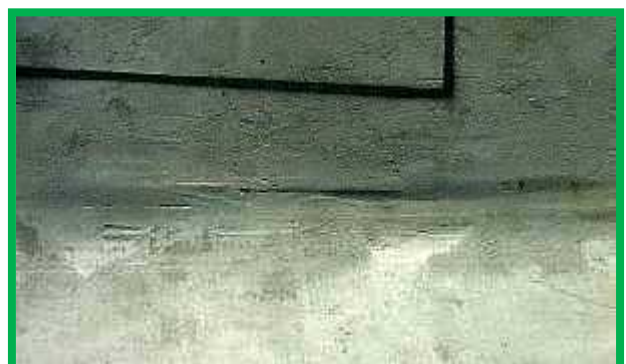
Bahn 13 Die erste Kurve hat starke Spachtelspuren.
